三佛寺本堂耐震補強工事

工事現場	横浜市旭区本村町 76 - 4 宗教法人 三佛寺
設計・工事監理	株式会社 ナインマンズ一級建築士事務所
施工	有限会社 松本社寺建設
工期	平成 16 年 3 月 1 日 ~ 同 7 月 31 日

三佛寺本堂耐震補強工事の特徴

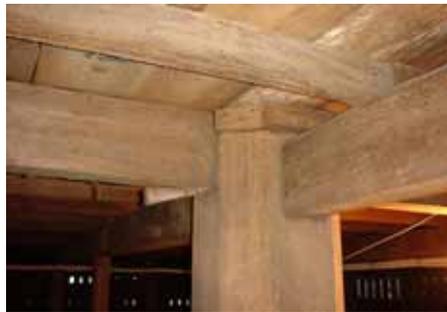
床下施工前写真

土台基礎部分強化のため、床下柱を木材で連結し、金物で固定しました。
さらに柱構面にトラス（筋交い）をはめました。

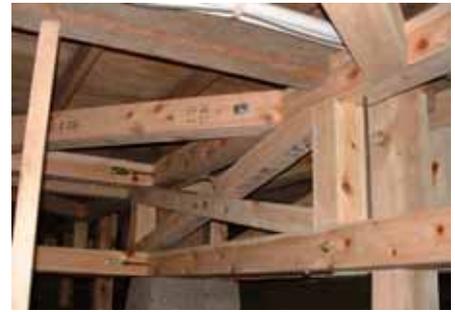
床下施工後写真

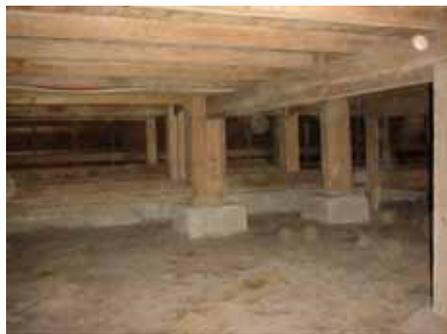
床下施工前写真

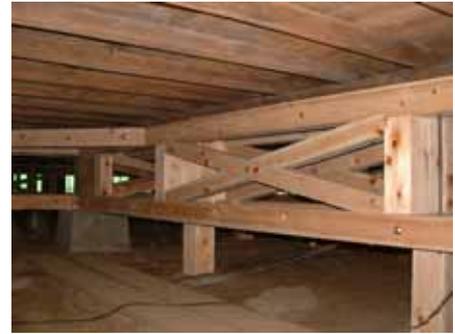
床下施工後写真

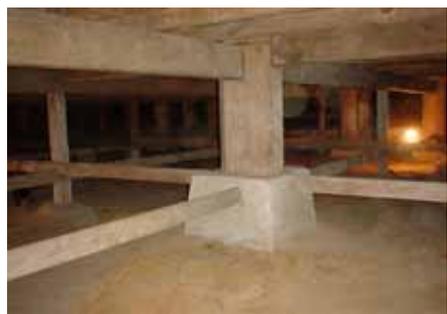
床下施工前写真

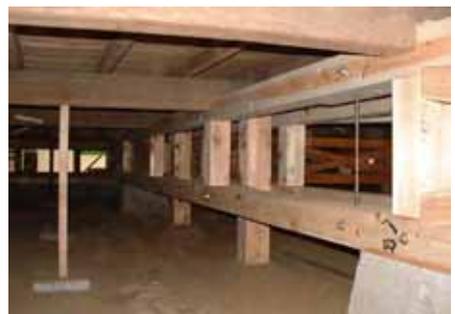
床下施工後写真

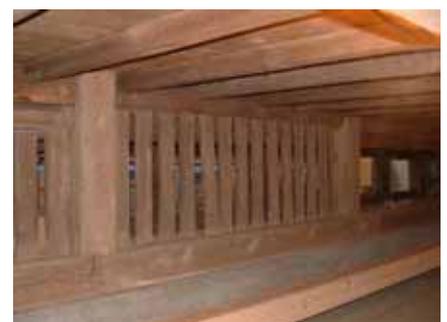
床下施工前写真

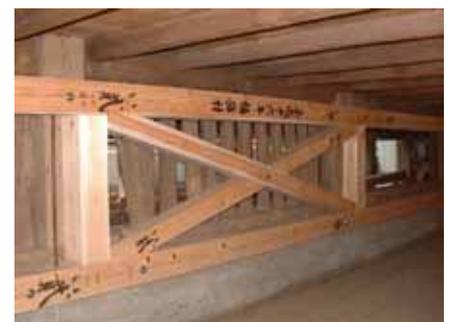
床下施工後写真

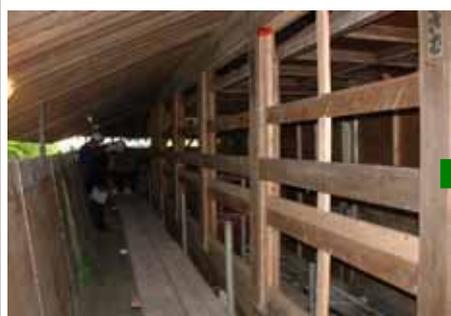
壁の骨組み

京都を中心に西日本で大好評の荒壁パネルを使用しました。従来1年以上かかっていた荒壁の乾燥期間が不要となり工期の短縮が可能となりました。

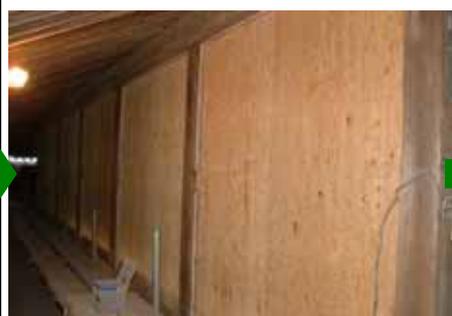
構造用合板取付け

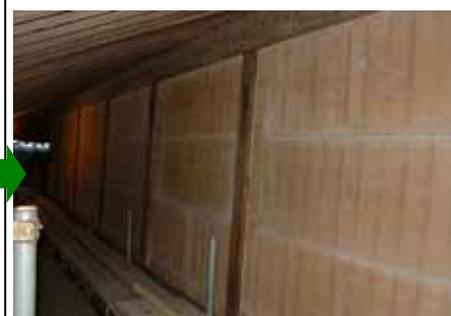
荒壁パネル取付け

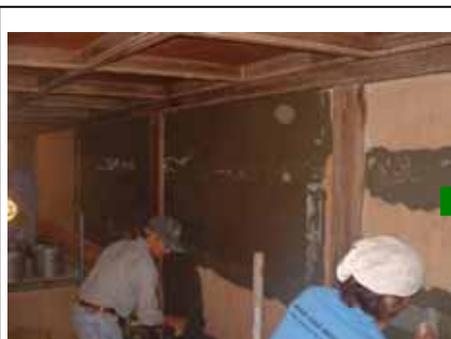
中塗りの様子

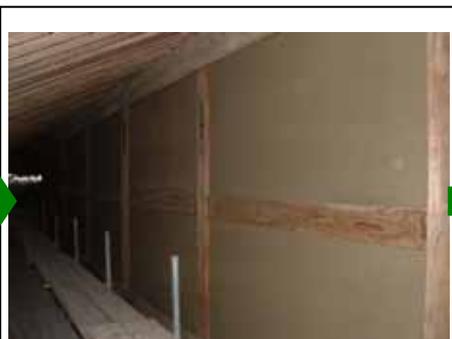
中塗り

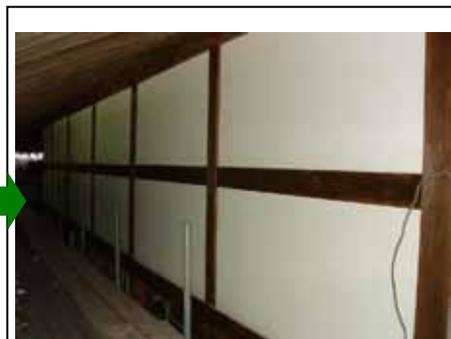
漆喰仕上げの耐震壁完成

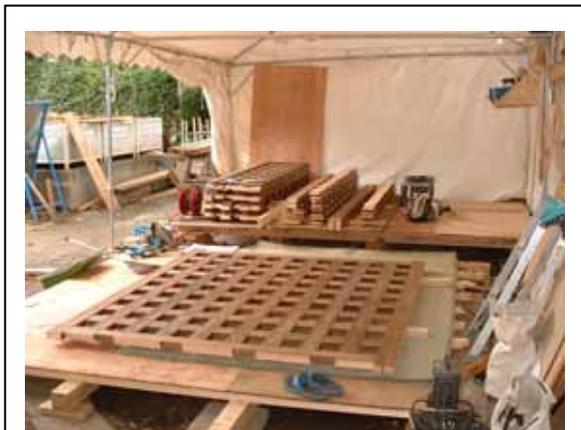
製作中の面格子

地震の際の縦揺れ横揺れによる歪み・倒壊を防ぐため、本堂の壁に面格子をはめ込みました。3寸角(約9センチ四方)の芯去り桧角材を格子に作成し建具の外側・新規作成耐震壁の外側にはめ込みました。

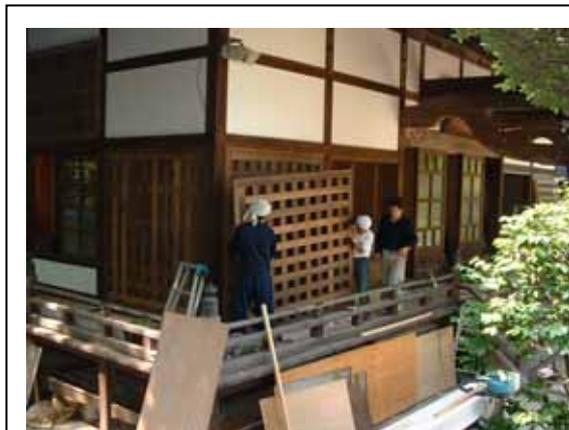
面格子はめ込み作業
